Informelle Auswertung durch FNE e. V. vom Juni 2011:

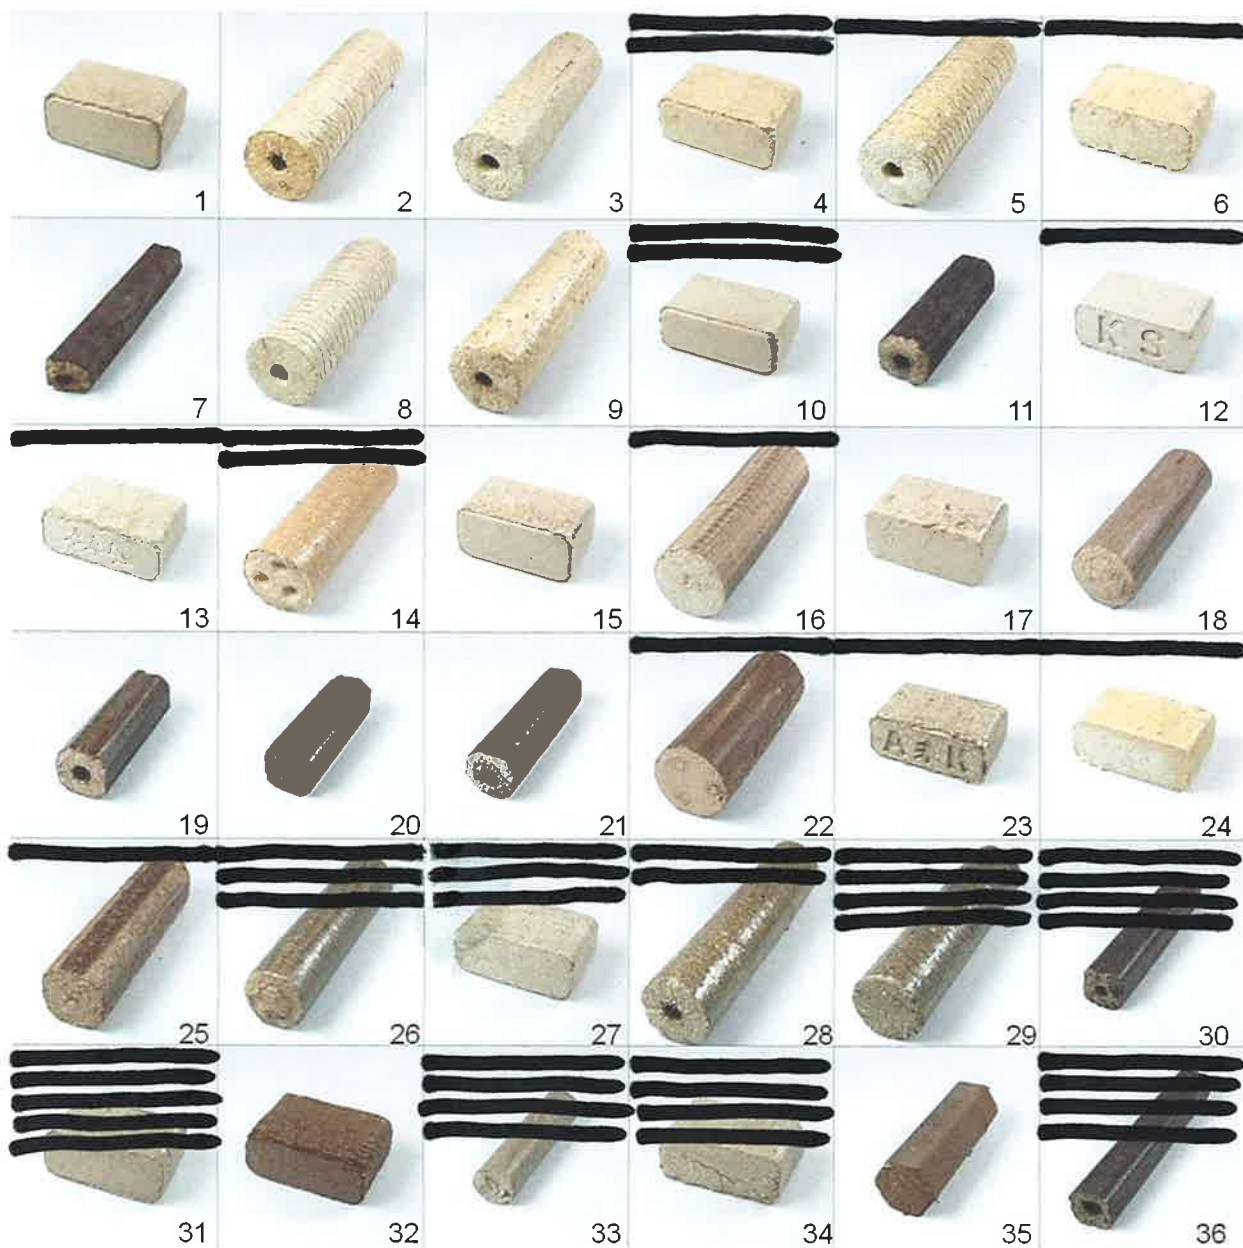
Abbildung 1: Untersuchte Holzbriketts. Alle Bilder wurden aus der gleichen Perspektive aufgenommen, so dass die tatsächlichen Größenverhältnisse korrekt wiedergegeben sind. Nummer 32 und 35 sind reine Rindenbriketts.

- Rindenbriketts (# 32 und # 35) wurden nach der Rinden-ÖNorm ausgewertet (# 32 halten wir für kein reines Rindenbrikett)
- Holzbriketts wurden nach DIN 51731 plus Nickel und Silizium ausgewertet
- bei # 36 könnte es sich um ein Sonnenblumen-Brikett handeln
- jeder Querbalken entspricht einem überzogenen Prüf-Parameter
- von RUF-Briketts blieben nur 3 von 13 unbeanstandet
- von runden Zylinder-Briketts mit Hohlkern erreichten 4 von 6 die erforderliche Norm-Konformität
- MakroTherm-Ware ist vermutlich # 8 (Holz A) und sicher # 35 (Rinde A)

Von der 34 Holzbrikett-Proben weisen nur 13 (= 38 %) eine für den Einsatz im privaten Hausbrand zugelassene Qualität auf. Emissionen beim Verfeuern blieben in dieser Untersuchung unberücksichtigt.
